危险化学品企业 设计与评价单位服务工作讲评

中化协宁波项目部

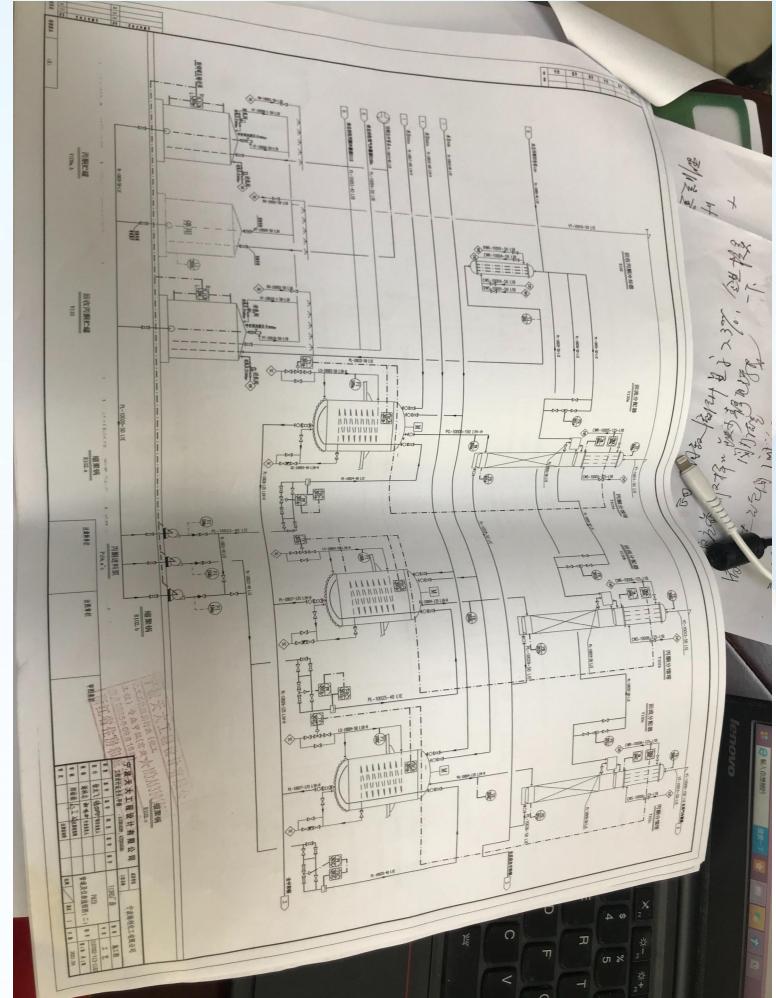
问题1: 公司RD防老剂装置3个缩聚反应釜设置有爆破片, 而**设计单位**出具的相关工艺流程图中未描述。

建议: 按照《关于加强化工过程安全管理的指导意见》

(安监总管三〔2013〕88号) 第二十二条要求, 企业在工艺、设备、仪表、电气、公用工程、备件、材料、化学品、生产组织方式和人员等方面发生的所有变化, 都要纳入变更管理。

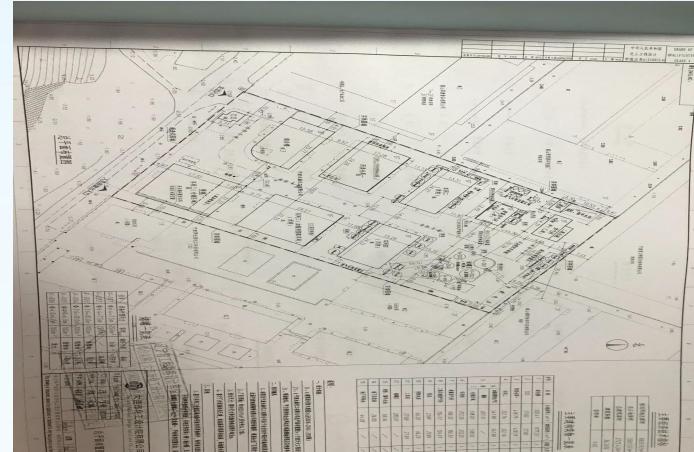
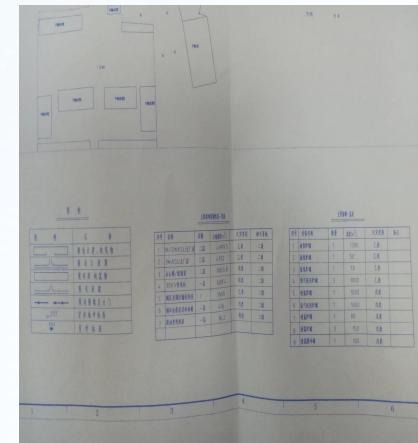
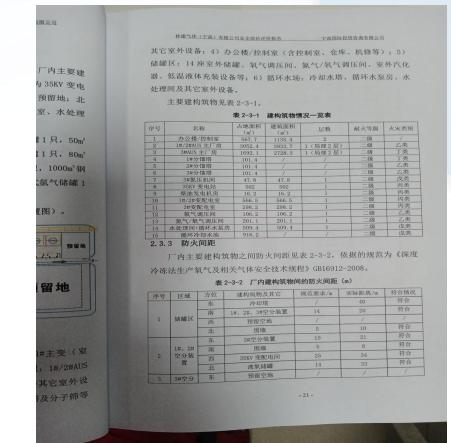
问题2：公司丙类仓库一内设有危废库，设计单位出具的总平面布置图未作相关标注。

问题3：总平面布置图》中，3#AUS主厂房建筑面积1692.1m²，由《建筑工程消防审核意见书》中，主厂房建筑面积为3636平方米，两者不一致。

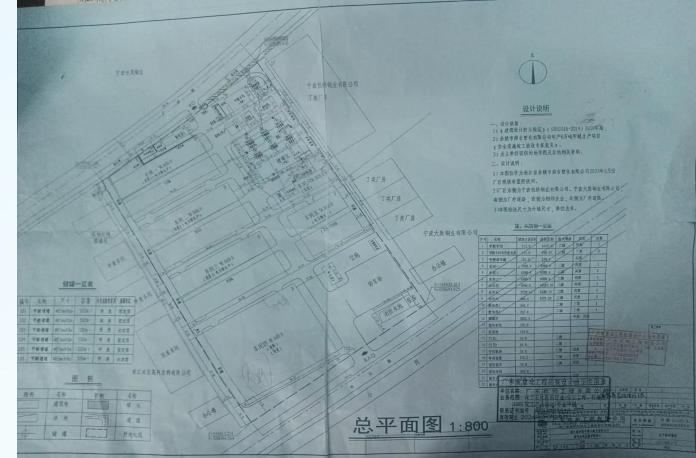
问题1：出具的废气处理装置诊断设计总平面布置图》中，配电房1和配电房2建筑火灾危险性为丁类、空压房为戊类，由安评公司出具的《甲醛溶液生产项目安全现状评价报告》中均为丙类，未提供变更资料。

问题2：车间六实际做为综合楼（涵盖办公、会议室、操作室、化验室）使用，设计单位出具的《废气处理装置诊断设计总平面布置图》中，该建筑为丙类车间，未提供变更资料。

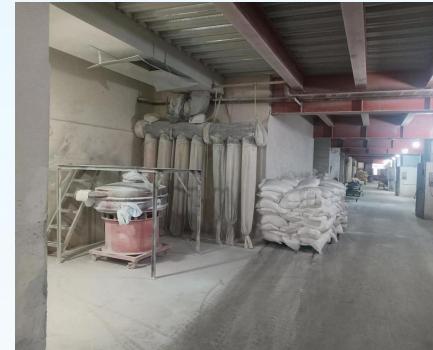
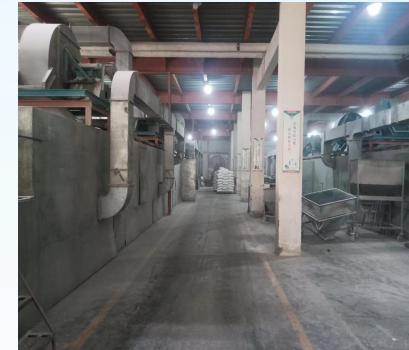
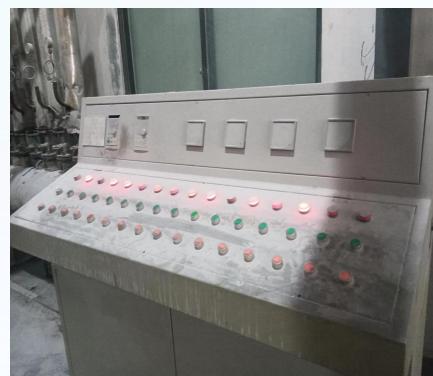
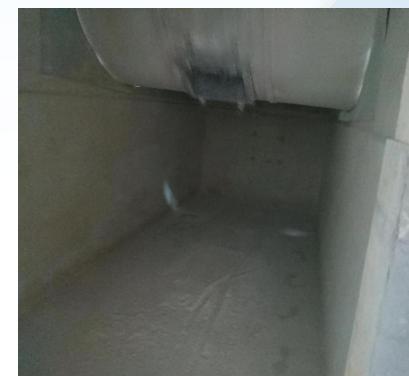
问题3：设计单位出具的《废气处理装置诊断设计总平面布置图》中，车间一为电玉粉生产车间，火灾危险性为丙类。企业未提供电玉粉的火灾危险性检测报告，无法确认电玉粉的火灾危险性。

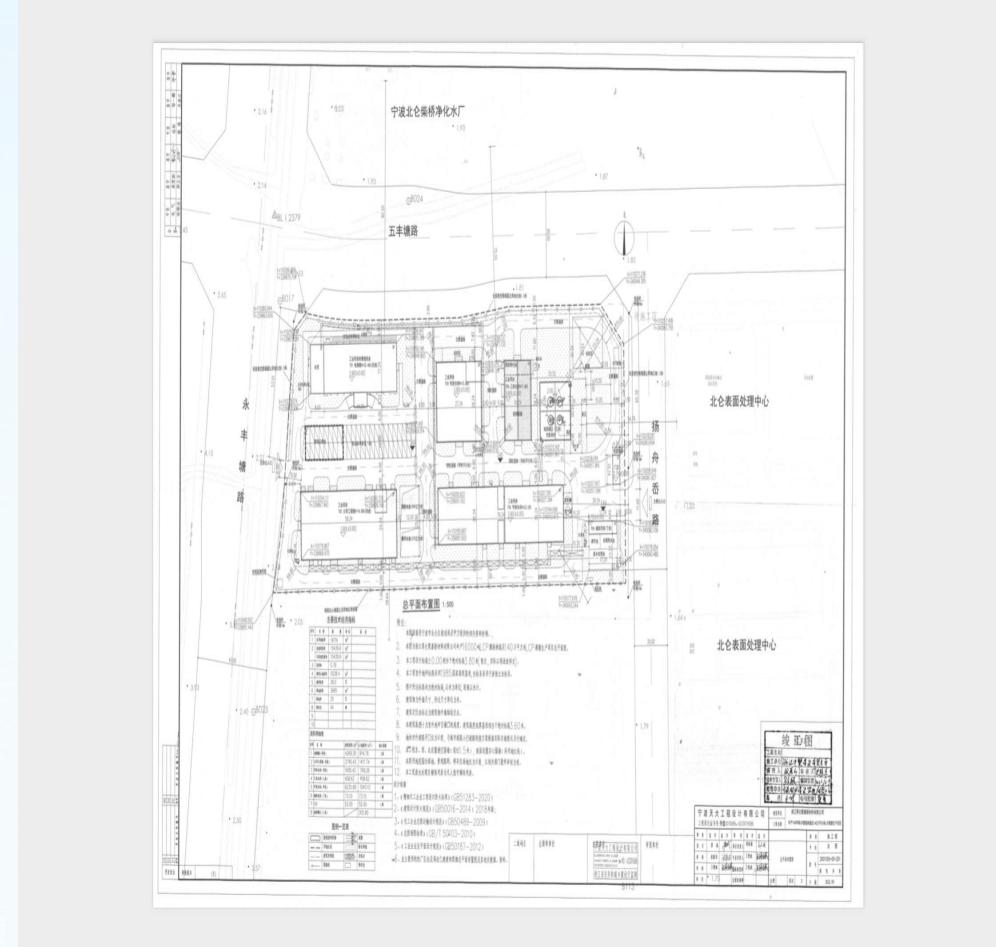
问题1：出具的总平面布置图（竣工图）未标注南侧公司的相关设施的位置及相关尺寸。

问题2：出具的总平面布置图（竣工图）中，未规定乙类仓库的装卸区及相关运输道路。

建议：联系设计单位补充完善相关内容。

建议：按照《精细化工企业工程设计防火标准》

G51283-2020第4.3.2要求，合理规划乙类仓库的运输道路及装卸位置。

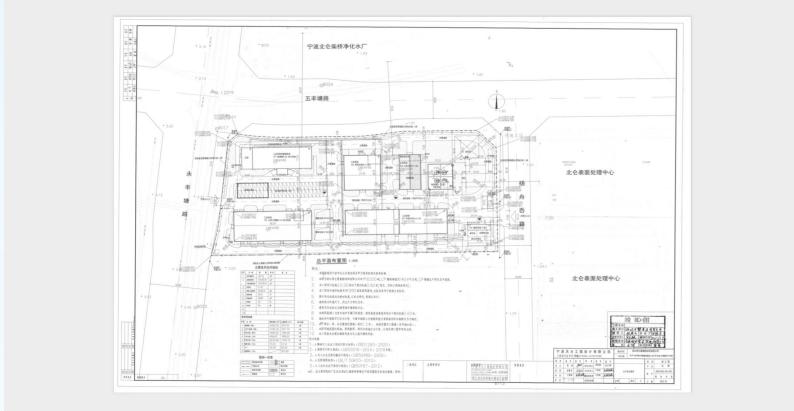
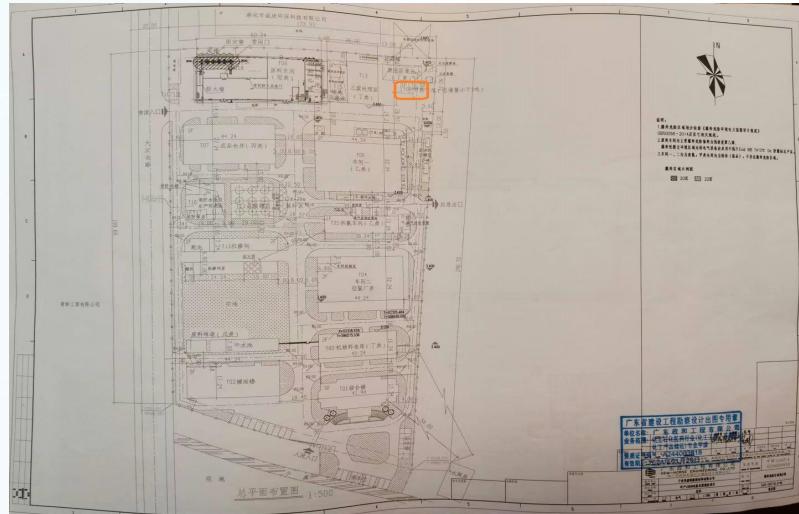
问题3：出具的总平面布置图（竣工图）标注的循环水池，现场实际为循环水站；标注的企业东侧高压线，现场实际不存在。总图和现场存在不一致。

问题4：出具的企业爆炸危险区域划分图（图号：ZJ22-1037-01-0-00）未包含甲类仓库。

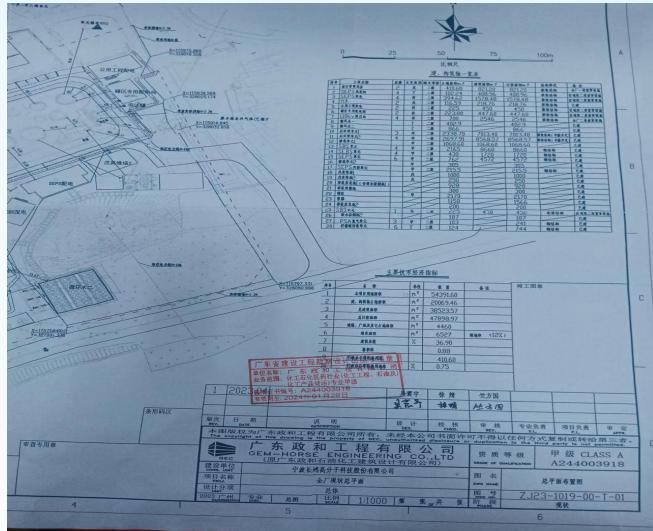
问题5：出具的《现状总平面》中，建筑后处理单元1和后处理单元2与住房和城乡建设局《建设工程消防验收意见书》在占地面积、建筑层数、耐火等级均不一致。

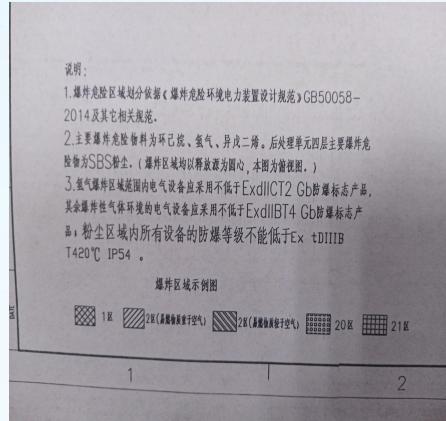
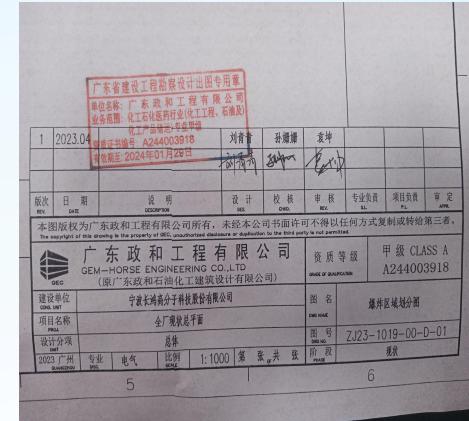
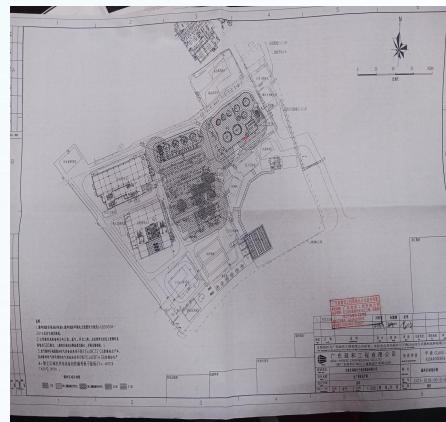
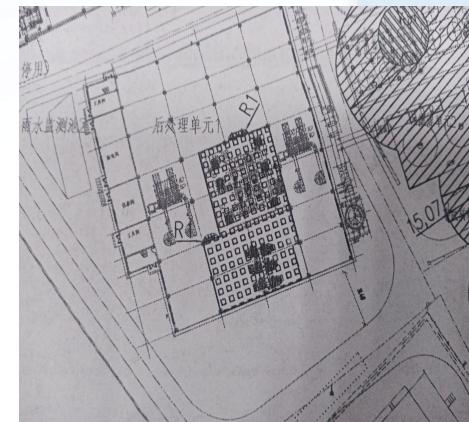
问题6：出具的《爆炸危险区域划分图》中，后处理单元1第三层设置后处理单元，涉及爆炸粉尘区域，该区域面积420m²，该建筑建筑面积6035.95m²，涉爆粉尘面积超过防火分区面积5%，火灾危险性应为乙类，在总平面现状图中为丙类，不符合规范要求。

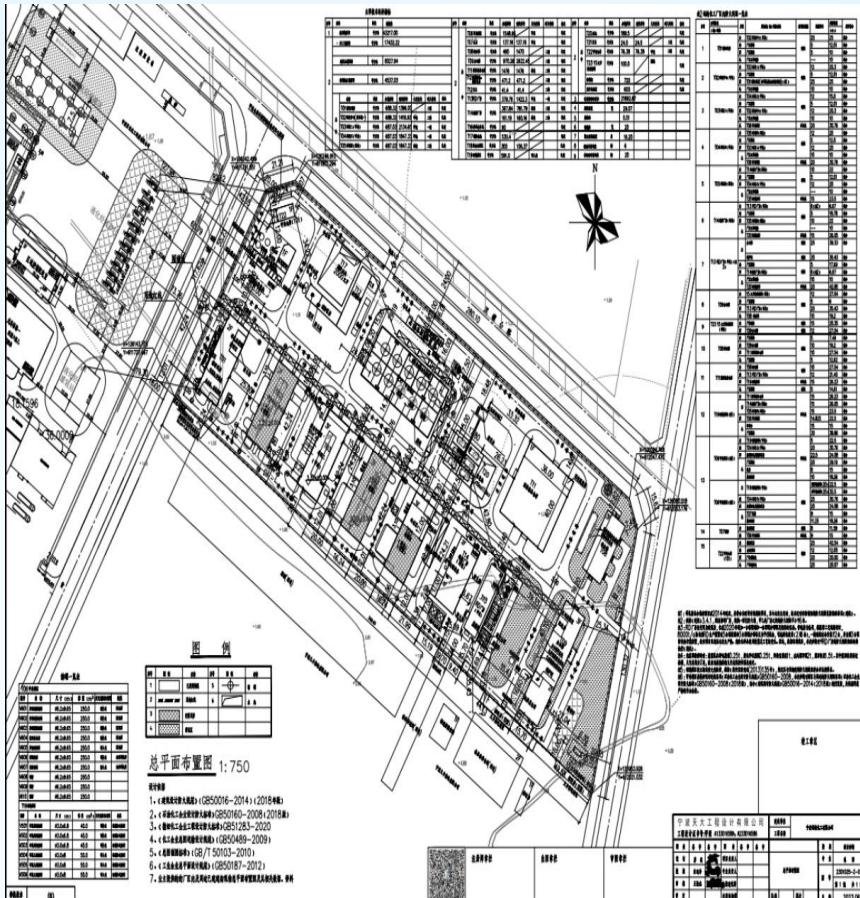
问题1：总平面图，与现场实际情况存在不符合项如下：

- 1) 图纸设计阶段是现状，需要修改为设计诊断或竣工图，参考2023年设计诊断报告后的图纸，补充安全间距合规性汇总表。
- 2) 图纸上标识的距离与现场复核测量不一致。

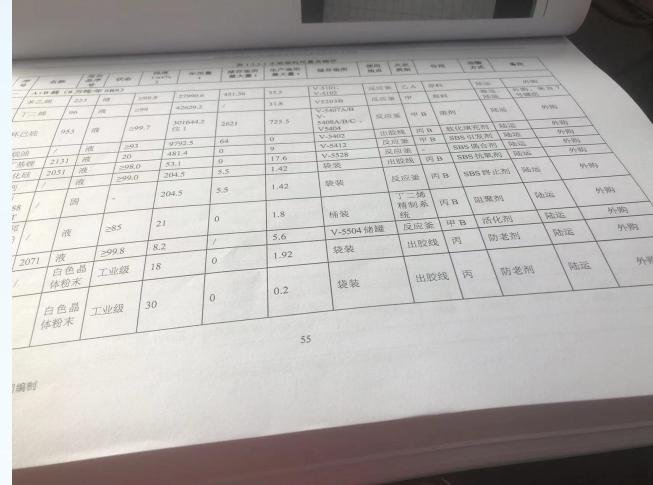
问题1：出具的安全评价报告表1.2.4-1设备设施清单中主要工艺设备缺少温度、压力参数，且部分工艺设备无型号、规格。

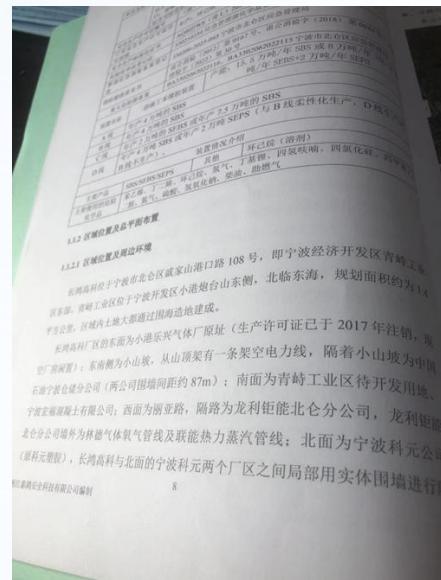
问题3：出具的安全评价报告1.1.2 区域位置及总平面布置缺少项目附近八大场所情况说明。

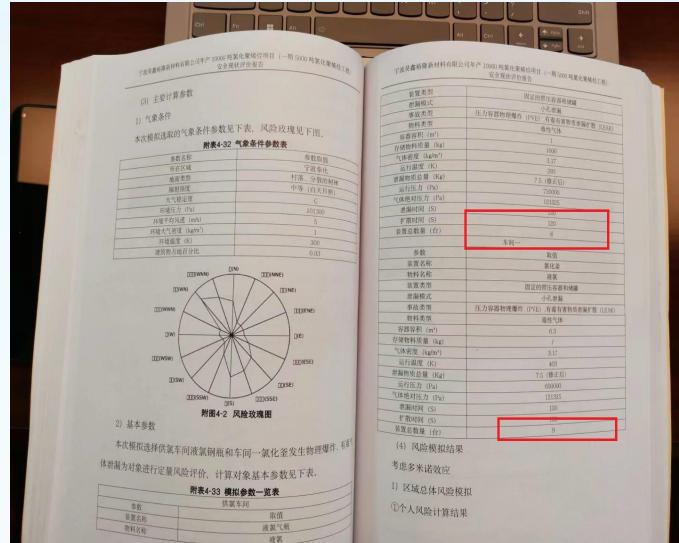
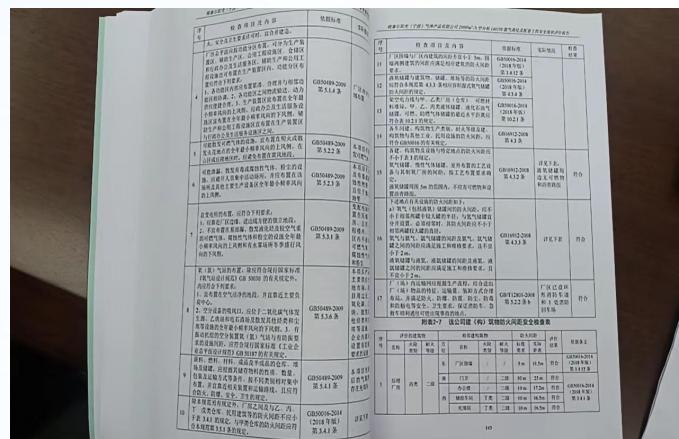
问题1：出具的安全评价报告P222：根据附表4-33模拟参数一览表，安全评价机构在进行外部安全防护距离定量计算时，未将企业内所有危险化学品生产装置和储存设施作为一个整体进行定量风险评估，仅对6个液氯钢瓶和生产车间9只反应釜进行了定量风险计算，不符合《危险化学品生产装置和储存设施外部安全防护距离确定方法》（GB/T37243—2019）的相关要求。

问题2：出具的安全现状评价报告P144：《附表2-6总平面布置安全检查表》第7项，“变配电站布置在压缩厂房、公用工程楼内，厂区内外涉及可燃气体、腐蚀性气体和粉尘。” P171：存在粉尘危害，安全现状评价报告前后表述不一致，自相矛盾。
